# Referenční list

## oprava a doplnění svislé hydroizolace

**Obec:** Dvůr Králové nad Labem,  
Roháčova 2968

**Typ objektu:** Administrativní budovy

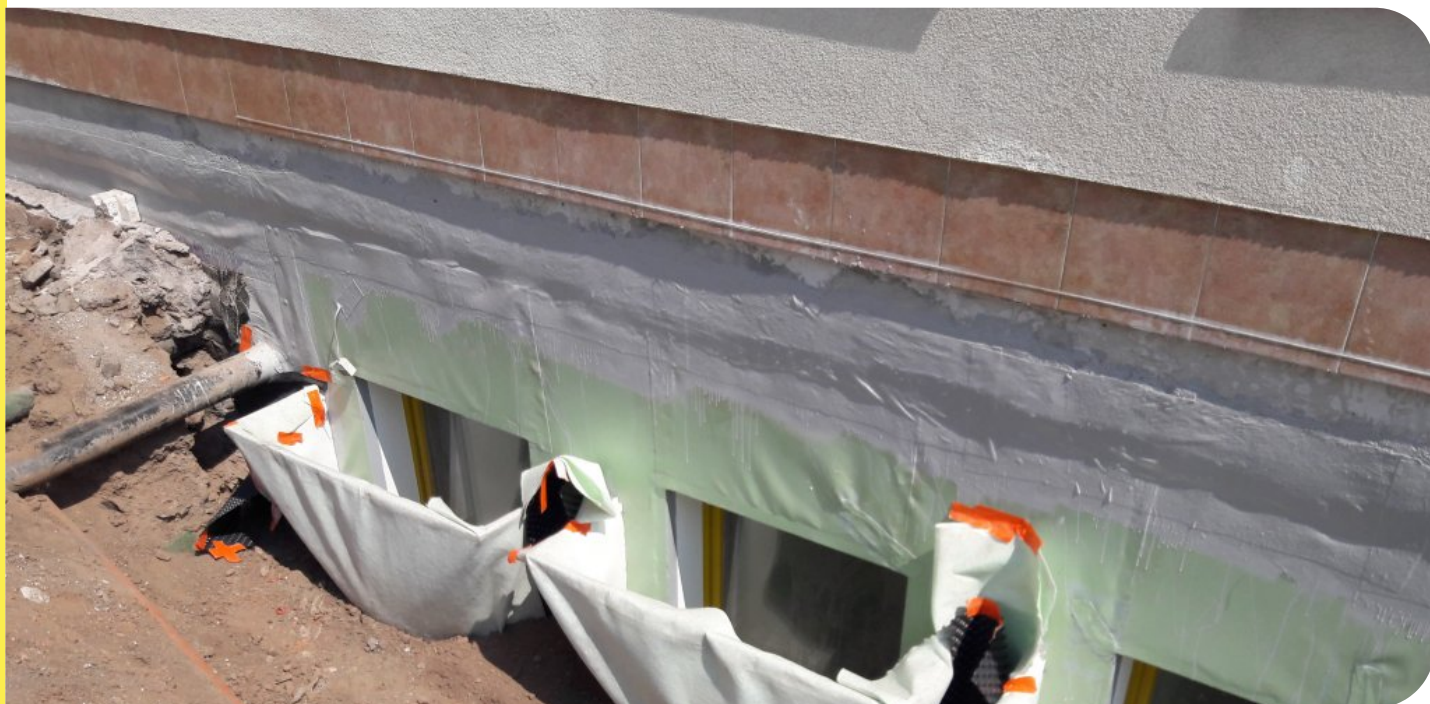
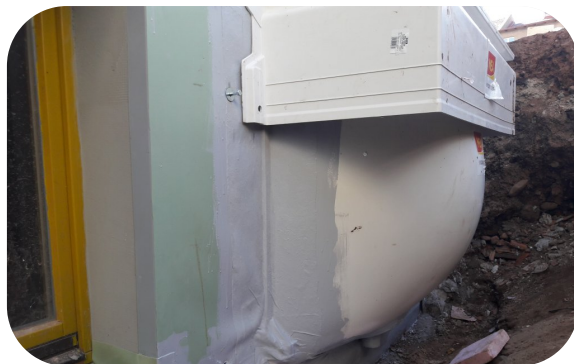
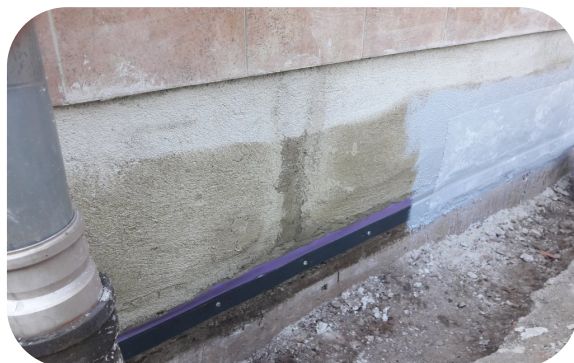
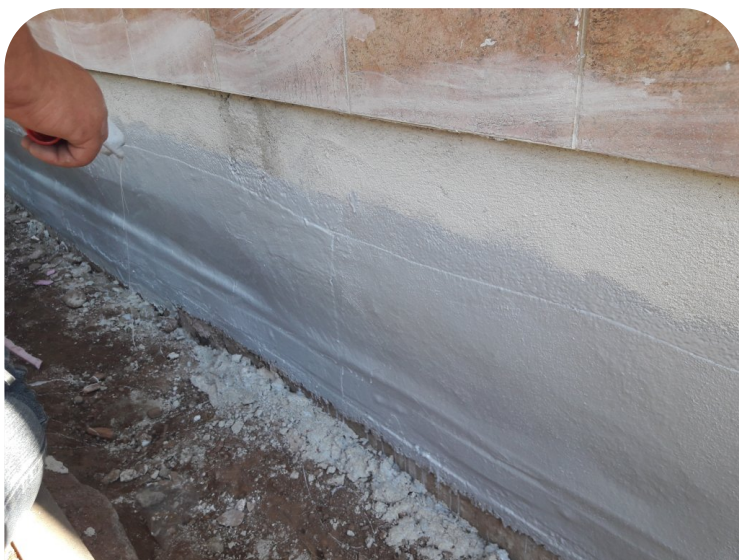
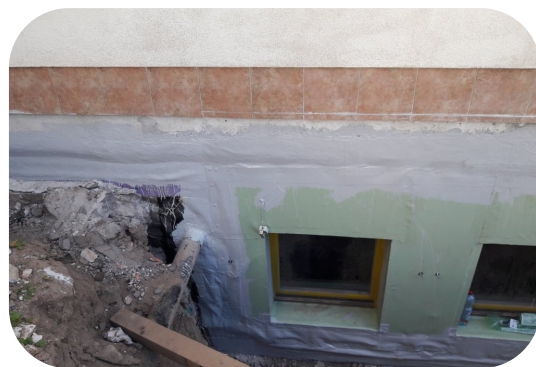
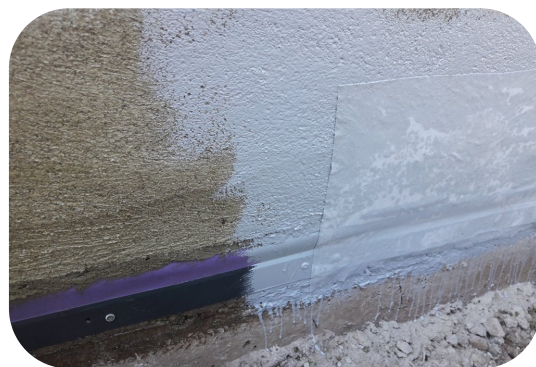
Odstranění vlivu působení spodní a povrchové vody z důvodu nevhodně a nedostatečně provedené vodorovné hydroizolace z PVC folie. Původní hydroizolace v podobě PVC pásu se nacházela pod úrovní terénu a s minimálním přetažením. Voda tedy mohla vnikat do zdiva a projevovala se uvnitř domu. součástí zakázky byla také výměna anglických dvorků a vodotěsné napojení na ostatní hydroizolační materiály jako asfaltové pásy, PVC folie.

weberdry pur seal - Vysoce elastický polyuretanový  
nátěr pro vytvoření vodotěsné membrány s podkladním  
nátěrem weber.prim ep 2k
