# Referenční list

## Obnova hydroizolace terasy BD na PVC fólii

**Typ objektu:** Ploché střechy

**Realizace:** 7/2021 – 7/2021

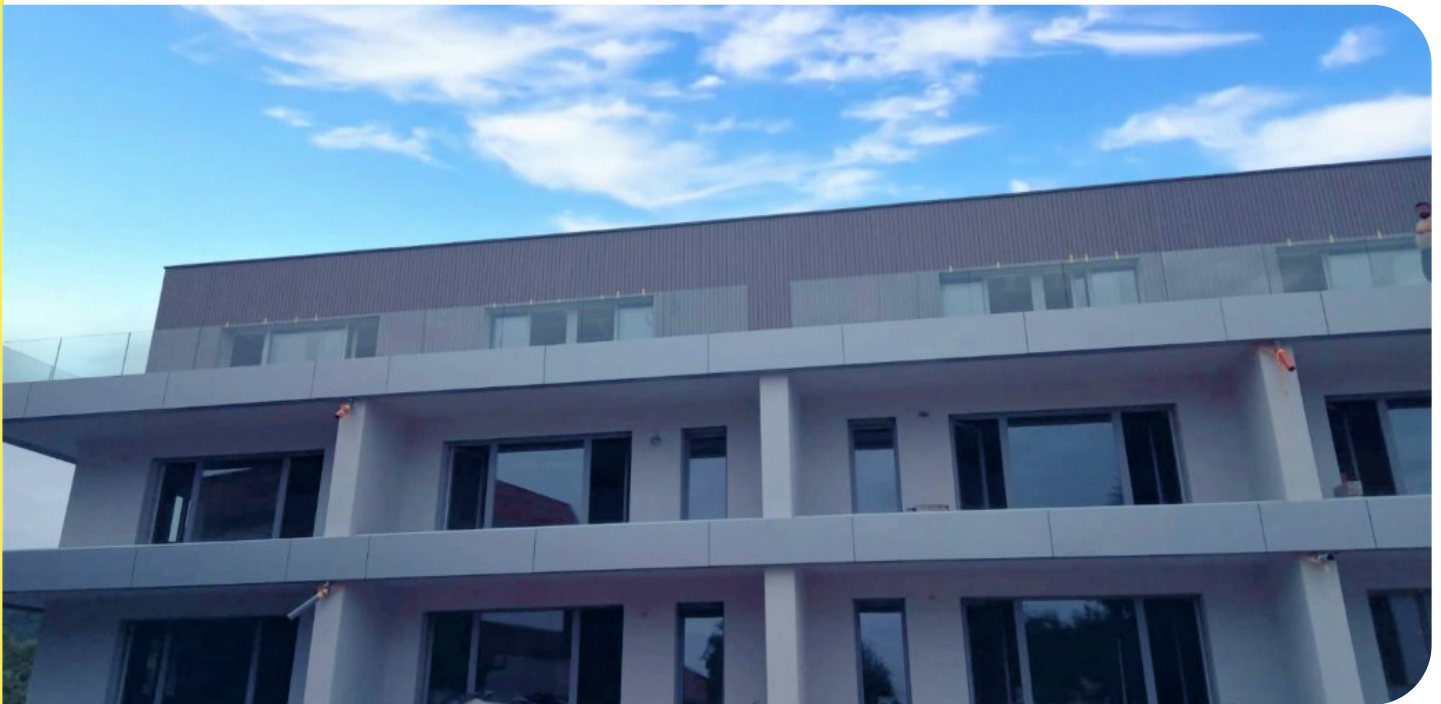
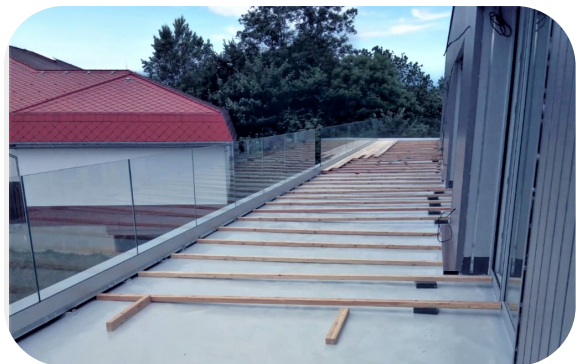
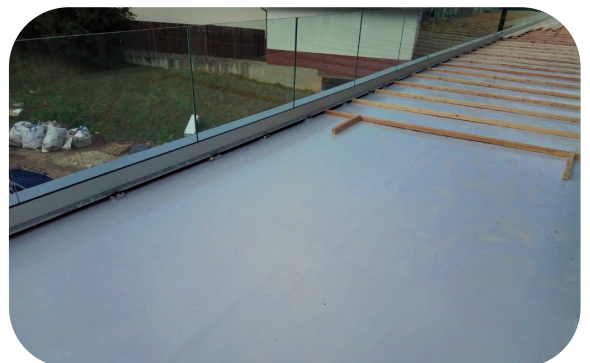
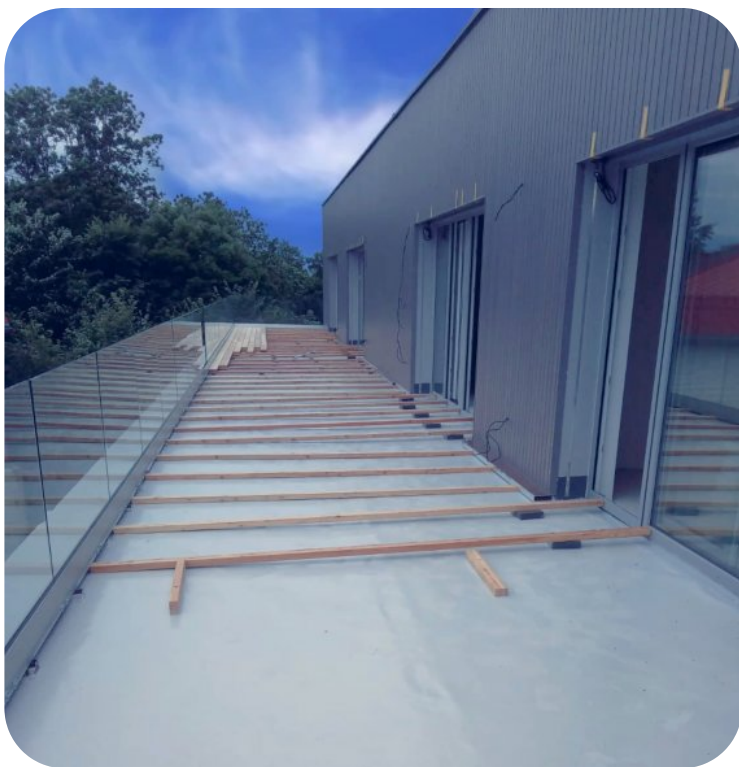
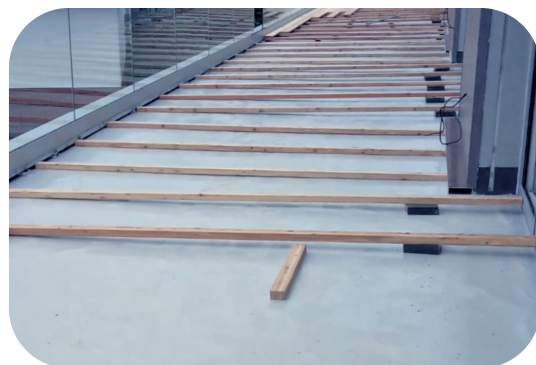
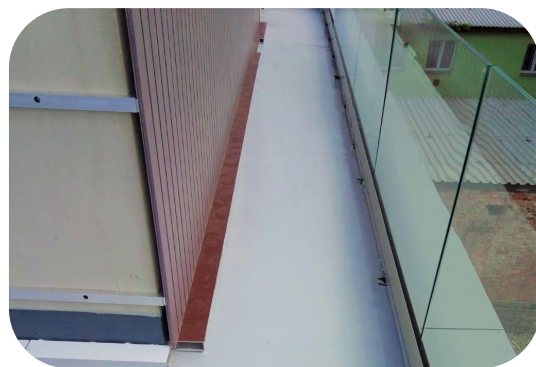
Obnova hydroizolace terasy bytového domu na netěsném souvrství PVC fólie pomocí PUR hydroizolační membrány **weberdry PUR seal**.

Na očištěnou PVC fólii čističem **weberrad solv** aplikujeme hydroizolační souvrství v podobě vodotěsné membrány **weberdry PUR seal** spolu s výztužnou textilií **weberdry fabric**, čímž docílíme bezešvého obnovení hydroizolačního povrchu terasy. Na takto pochozí povrch můžeme aplikovat i dřevěný rošt pro kladení dřevěných podlah, případně lze klást i dlažbu na plastové terče.
