# Referenční list

## Zpevnění nosného zdiva včetně horniny pod základovým zdivem

**Obec:** Rokytnice nad Jizerou

**Typ objektu:** Bytové domy

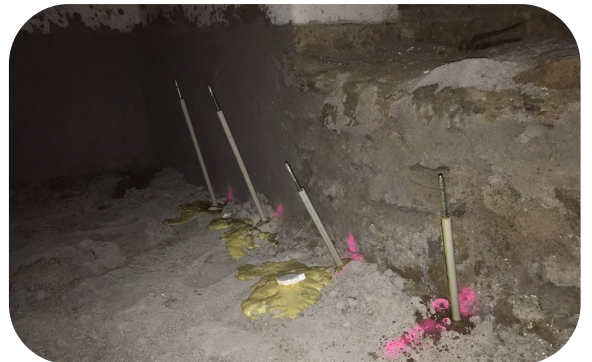
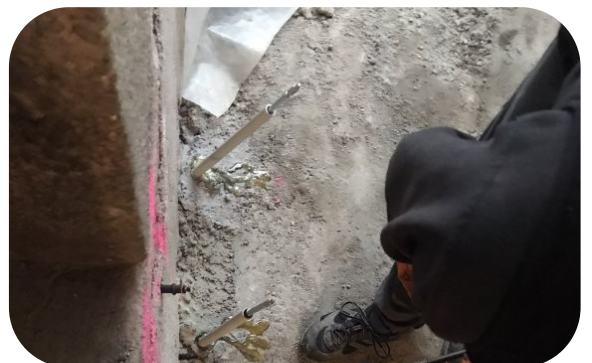
Častou příčinou vzniku trhlin u starších domů, výjimkou nejsou ani novostavby, je nedostatečné únosné podloží či špatná homogenizace zdiva. Ta především u starších objektů způsobujeme vznik dynamických trhlin, které se jen těžko

weberpur 6010
