# Referenční list

## Dílny - vyrovnání samonivelační hmotou a ochranný nátěr Lena N 141

**Typ objektu:** Výrobní haly

**Realizace:** 11/2022 – 11/2022

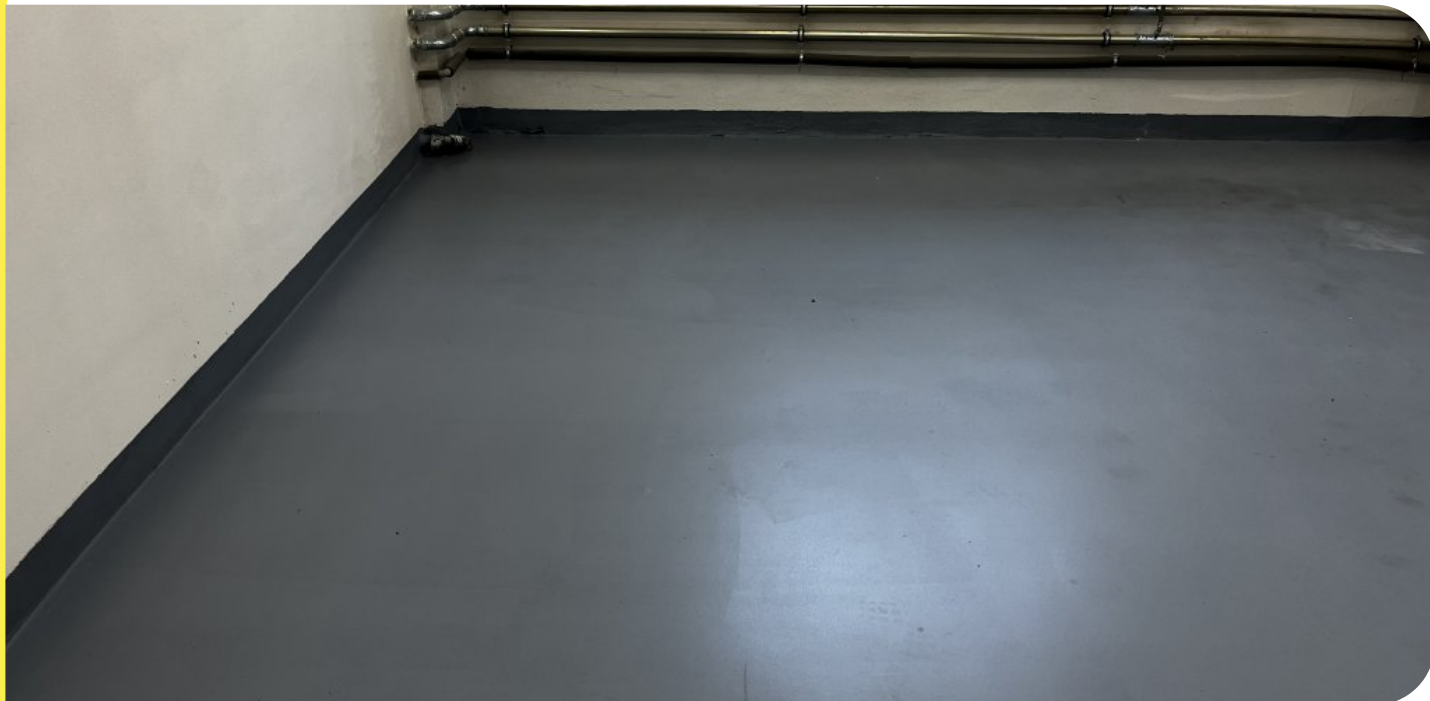
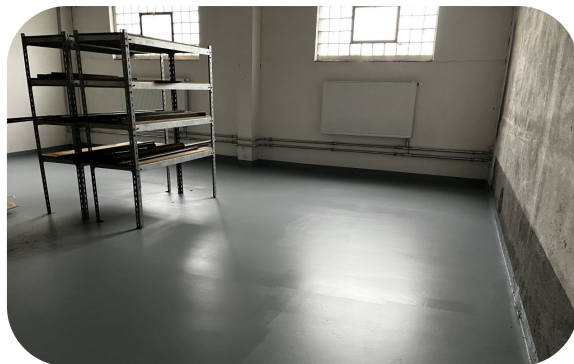
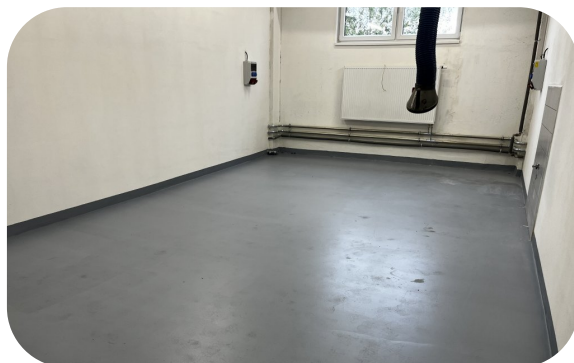
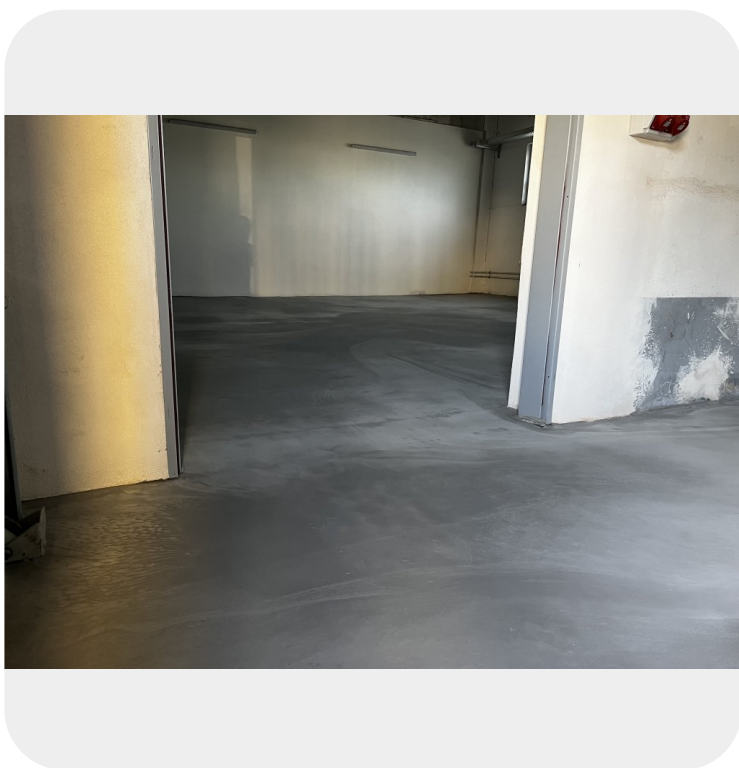
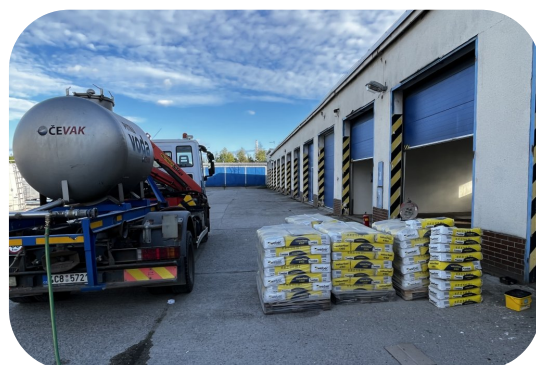
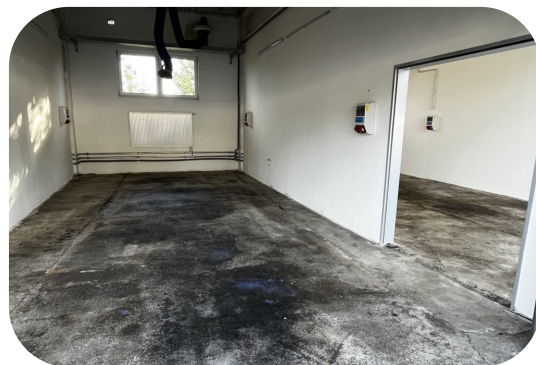
Jednalo se opravu starých a neošetřených betonových ploch. Celý povrch byl zbroušen a vyspraven na pevný a soudržný podklad. Následně byl celý povrch napenetrován a vyrovnán se samonivelační hmotou v požadované tloušťce 5 až 10 mm. Po vyzrání stěrky byl povrch ošetřen vodou ředitelným epoxidovým nátěrem LENA N 141.
