# Referenční list

## Revitalizace falcované střechy garáže

**Obec:** Nové Město nad Metují

**Realizace:** 10/2022 – 10/2022

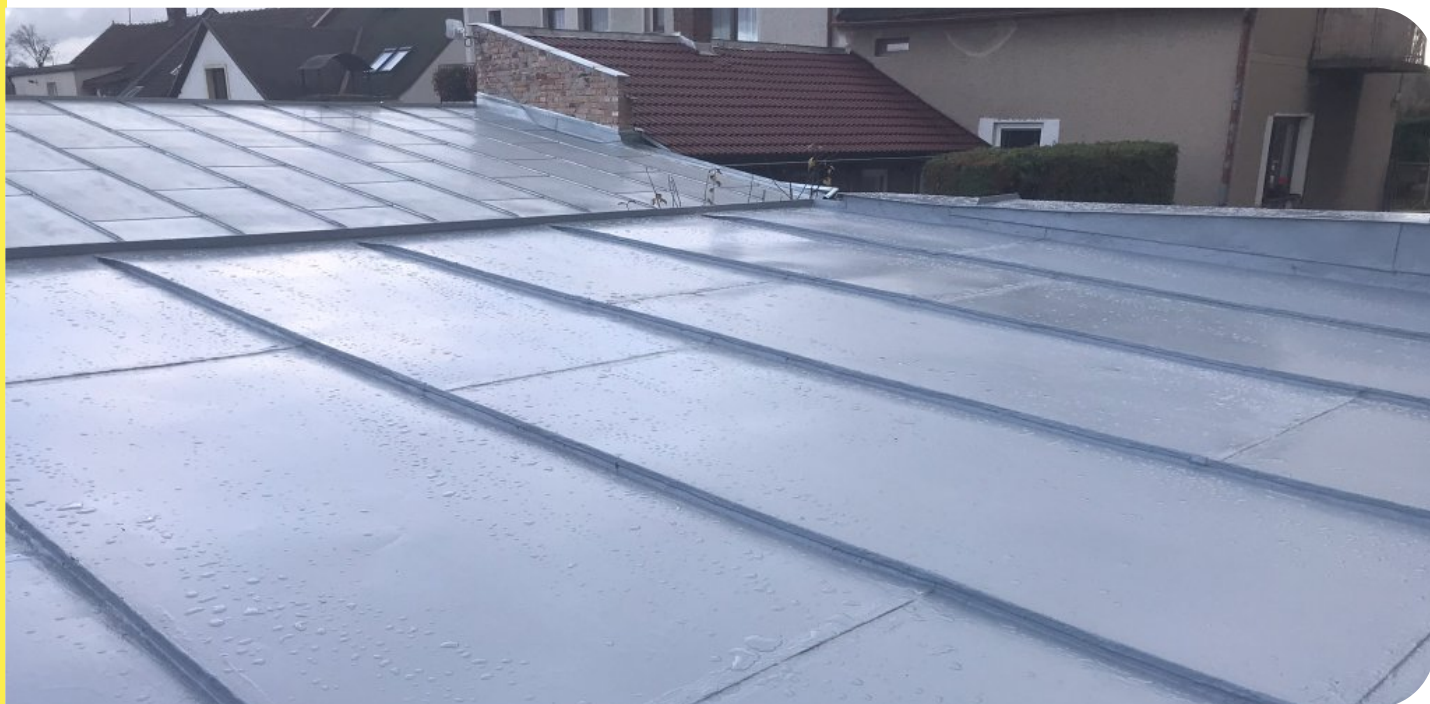
Revitalizace falcované plechové krytiny na garáži rodinného domu v Novém Městě nad Metují. Nekvalitními falcovanými spoji zatékala voda dále do vnitřní konstrukce střechy. Obnova povrchu si vyžadovala odstranění všech nesoudržných vrstev starého nátěru, přetěsnění falcovaných spojů PUR membránou vyztuženou armovacím vláknem a následné celoplošné přetření mechanicky odolným PUR nátěrem s odolností taktéž proti povětrnostním vlivům a UV záření. Před aplikací svrchního ochranného nátěru byla kvůli adhezi celoplošně aplikována epoxidová penetrace.
