# REFERENČNÍ LIST

## Sanace vodojemu v dolní oblasti Vítkovic

Realizace 7/2015 — 9/2015

**Investor:** Národní kulturní  
památky

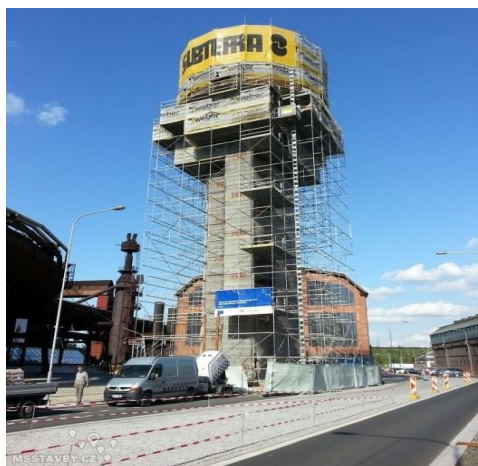
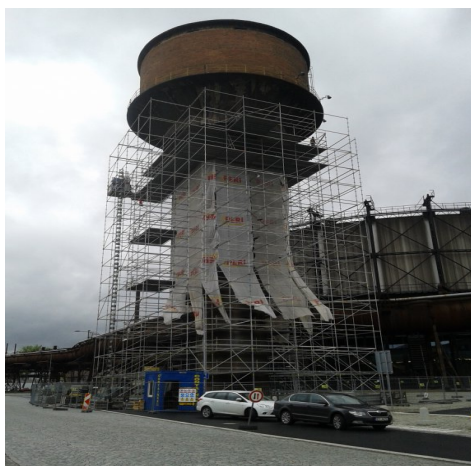
Sanace a rekonstrukce Vodojemu v Národní kulturní památce Dolní oblast Vítkovice. - povrch otryskám nejprve 800bar tlakovou vodou. Po zkoušce karbonatce betonu přišlo na řadu tryskání 1200bar s plnivem pro odstranění zkarbonatovaného betonu. - samotná sanace železobetonu byla proveden v následjícím postupu: - weber.rep ochrana - ochrana výztuže, - weber.rep vysprávka H SV - lokální vyspravení povrchu od 30 -80mm, - weber.rep vysprávka J SV - celoplošná povrchová úprava - weber. tec inhibitor - inhibitor koroze, antikoroziční nátěr na beton - statické praskliny byly injektovány weber.tec 945 - na silové spoje betonu
